**מחצבות עזובות בתחומי מפות ערד (מזרח), דימונה,
שדה-בוקר וניצנה (1:100,000):
סקר גיאולוגי וסביבתי מקדים לשיקומן**

שמעון אילני, צבי מינסטר

הוכן עבור הקרן לשיקום מחצבות

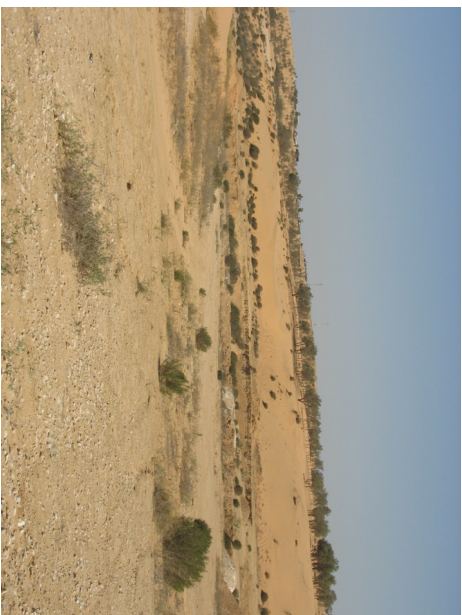
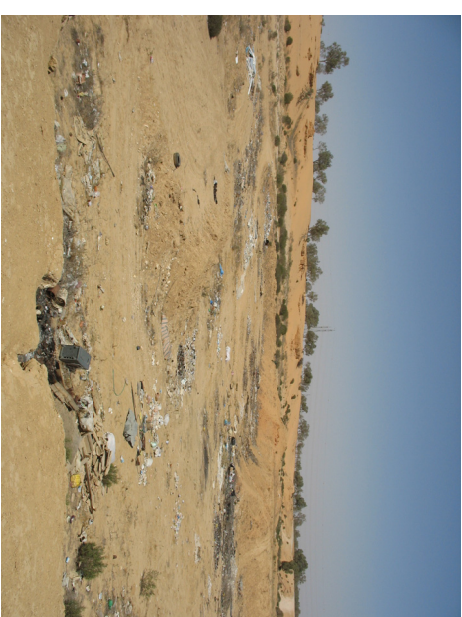
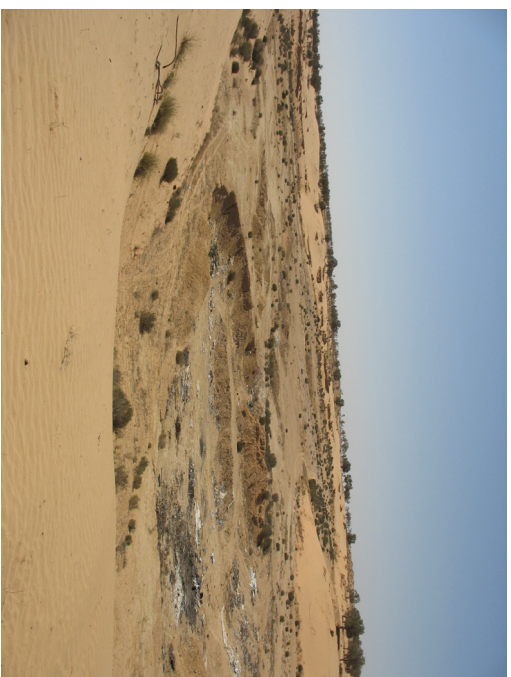
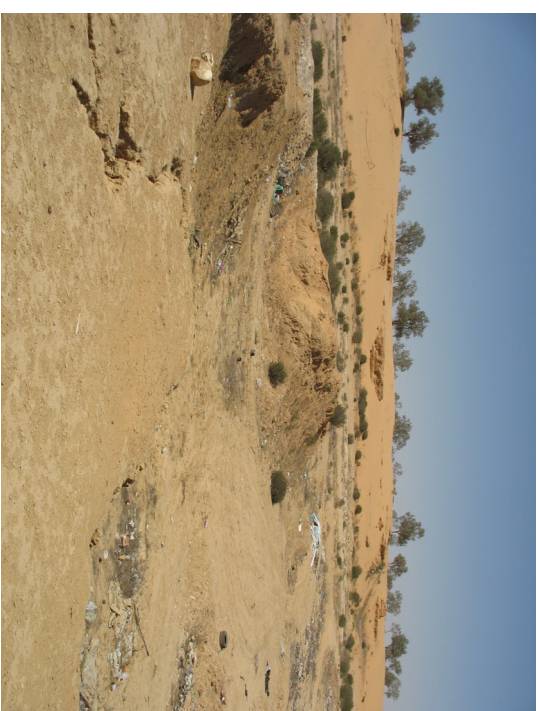
מתפורת: רמת בקיע 1 (2118): נ.צ. 183560/558040

מתפורת בשטח של כ- 100 דונם, כ- 3 ק"מ מדרום-מזרח לאזור התעשייה רמת-חובב.

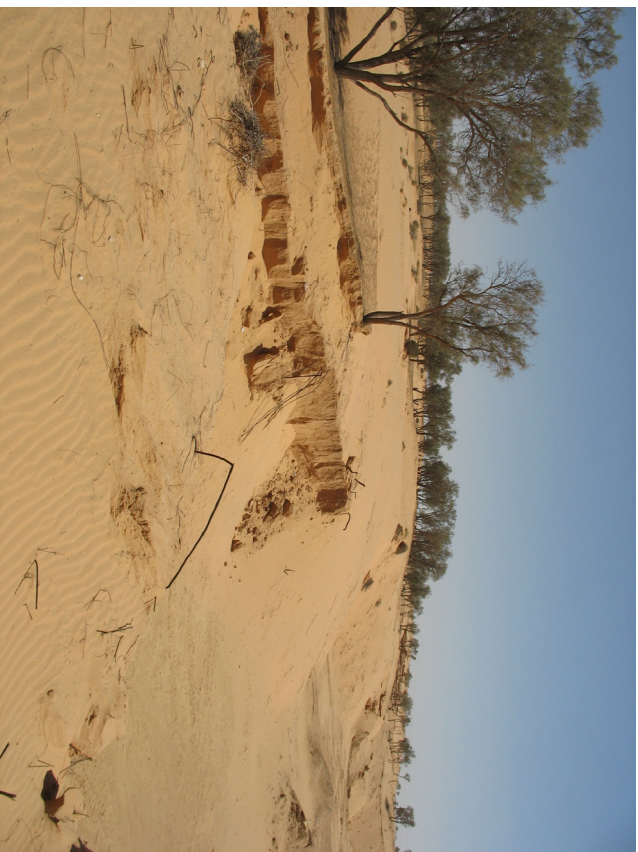
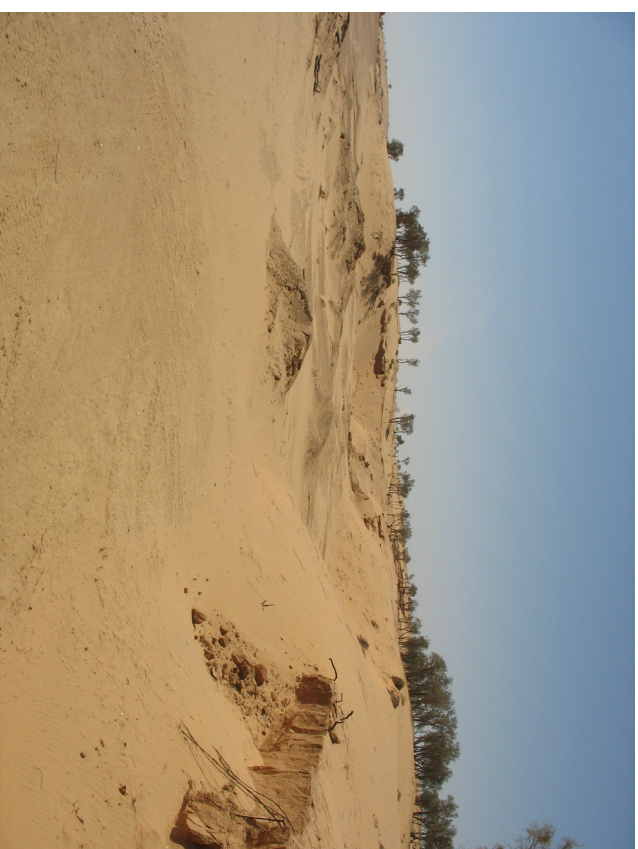
מתפוררת: רמת בקיע 2 (2119): נ.צ. 184150/557850

מתפוררת בשטח של כ- 8 דונם, כ- 3 ק"מ מזרזום-מזרח לאזור התעשייה רמת-חובב.
 גובה קיר התפירה הוא עד כ- 5 מ'. המסלע שנכרה הוא חול.
 מבט לדרום-מערב ולדרום-מזרח. צולם ב- 26/6/2006.

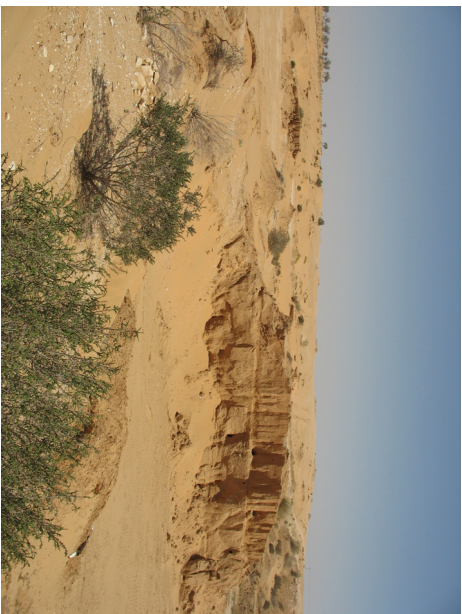
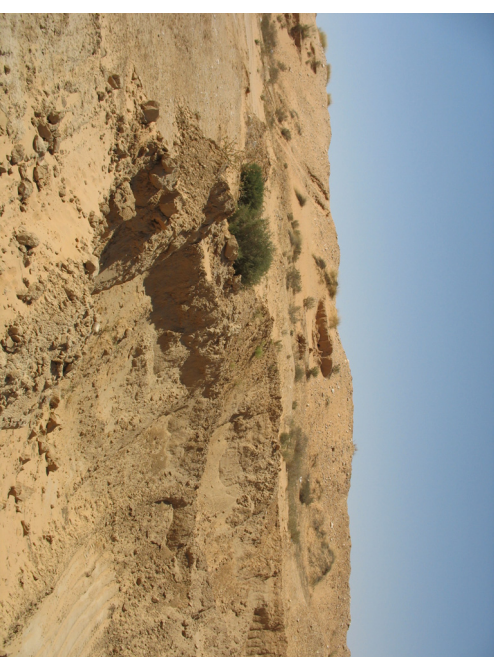
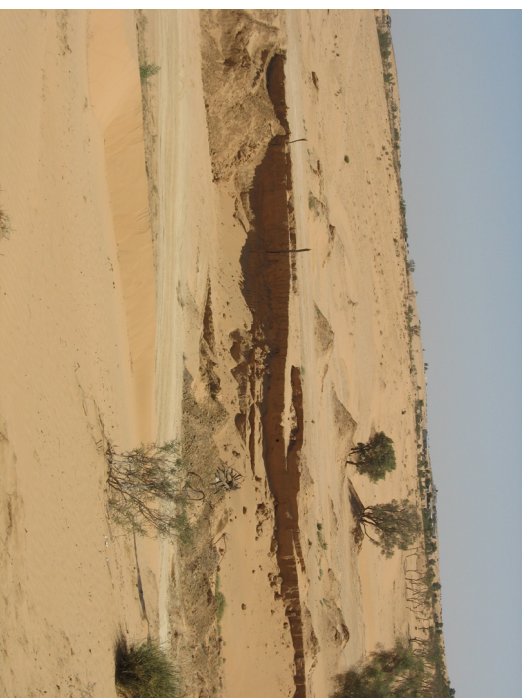
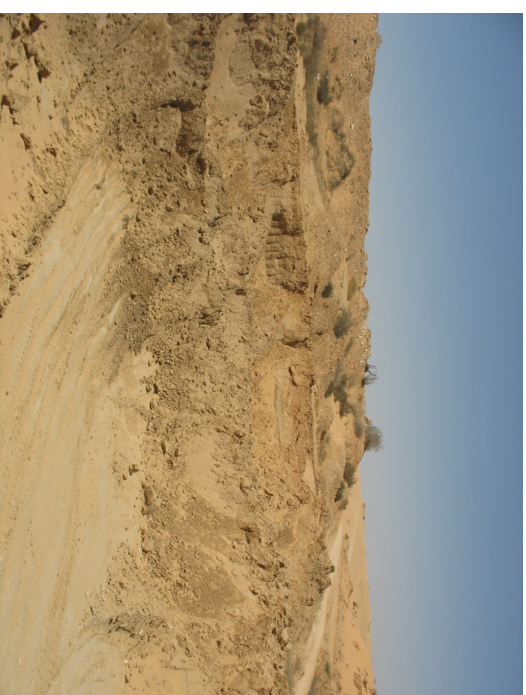
מהפורה: רמת בקיע 3 (2120): נ.צ. 184150/557850

מהפורה בשטח של כ- 200 דונם, כ- 4 ק"מ מזרזום-מזרח לאזור התעשייה רמת-חובב.

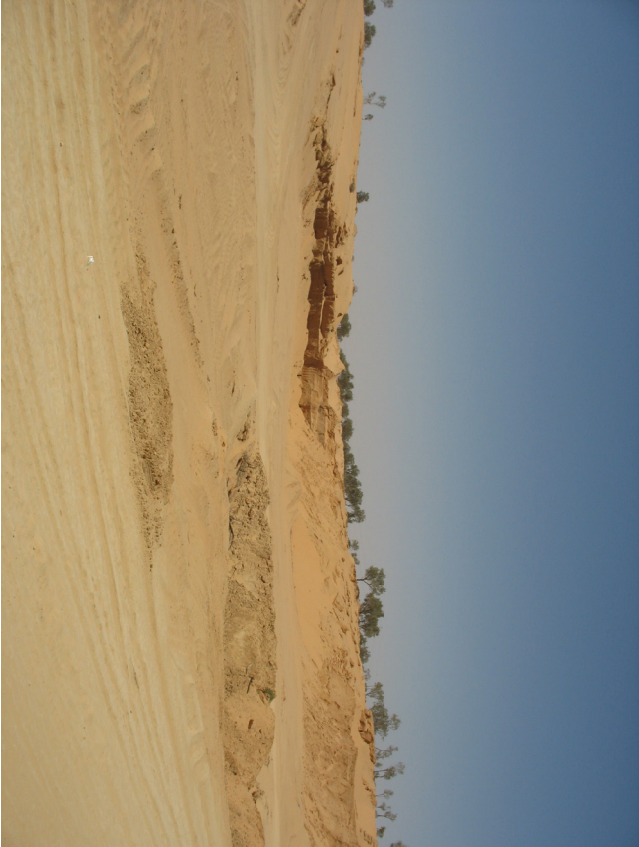
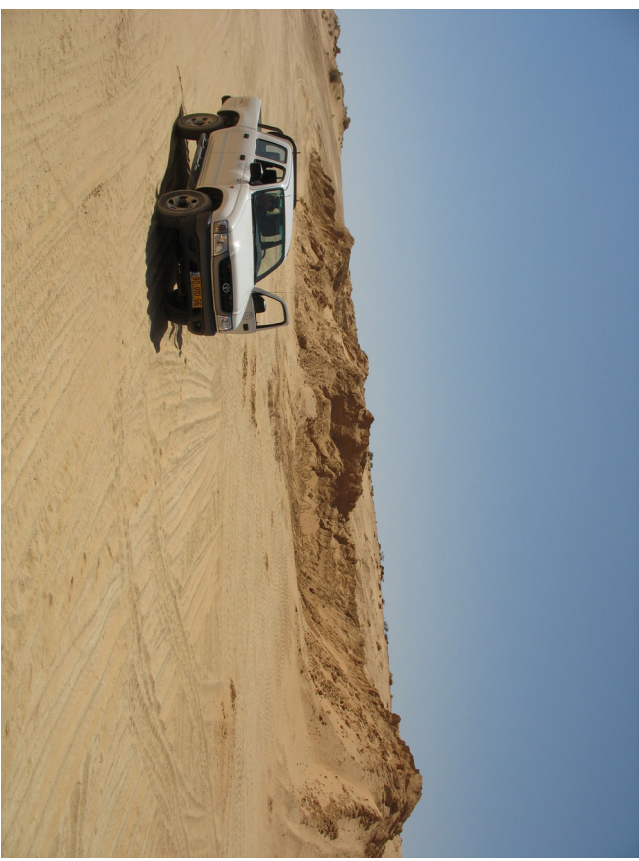
מתפוררת: רמת בקיע 4 (2121): נ.צ. 184130/557390

מתפוררת בשטח של כ- 10 דונם, כ- 4 ק"מ מדרום-מזרח לאזור התעשייה רמת-חובב.
 גובה קיר ההפיירה הוא עד כ- 6 מ'. המסליל שנוכרה הוא חול ואדמת לם.
 מבט לצפון-מזרח ולצפון-מערב. צולם ב- 26/6/2006.

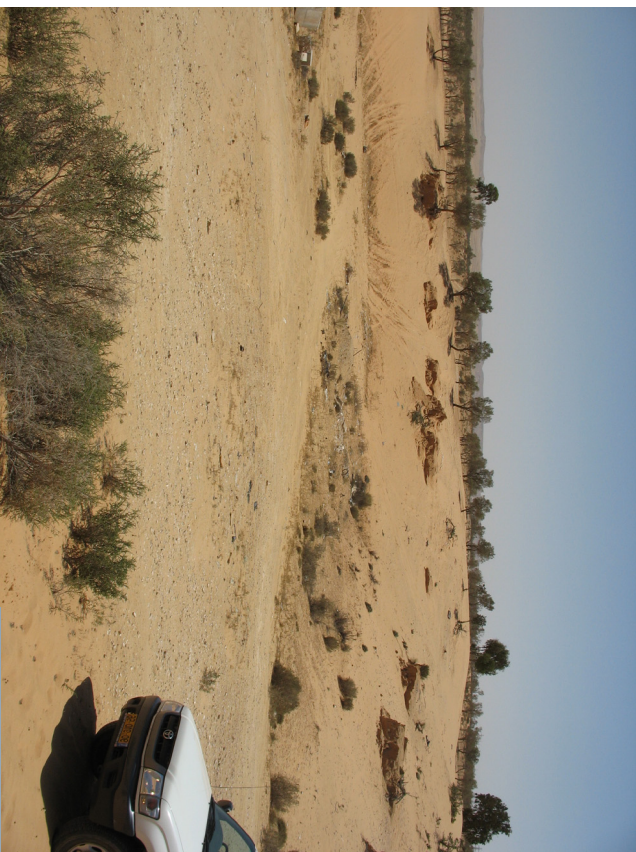
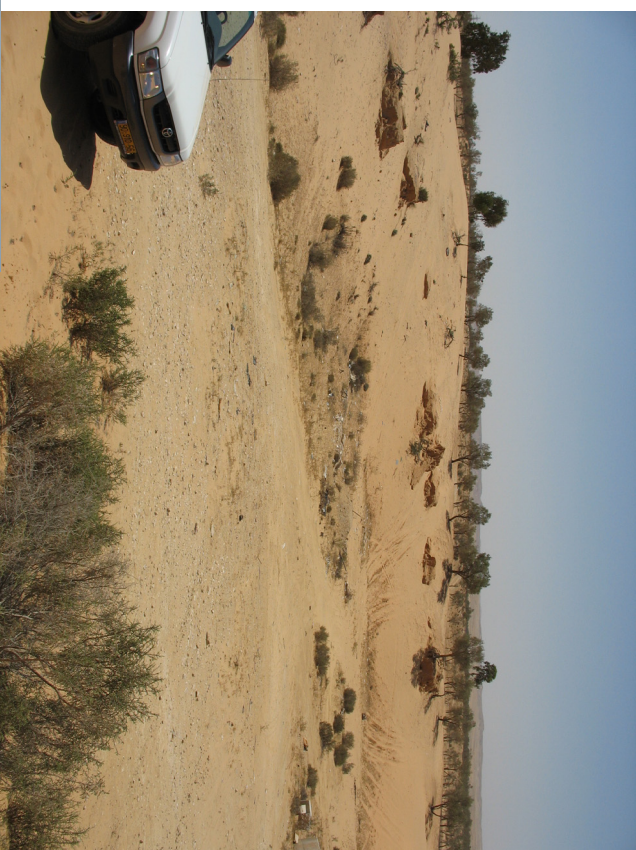
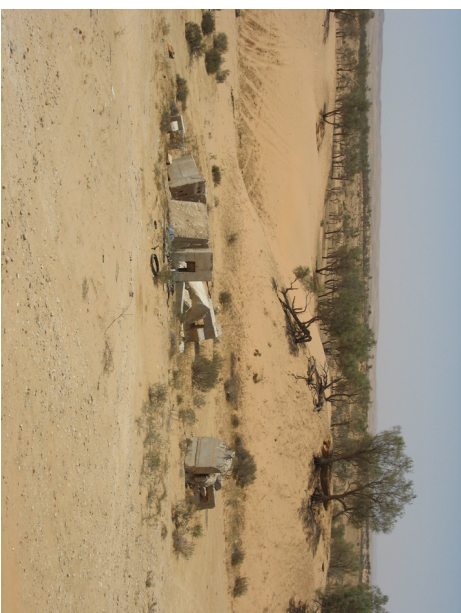
מחפורת: נחל ספר 1 (2122); נ.צ. 182770/5557300

מחפורת בשטח של כ- 5 דונם, כ- 3 ק"מ מזרזום-מזרח לאזור התעשייה רמת-חובב.

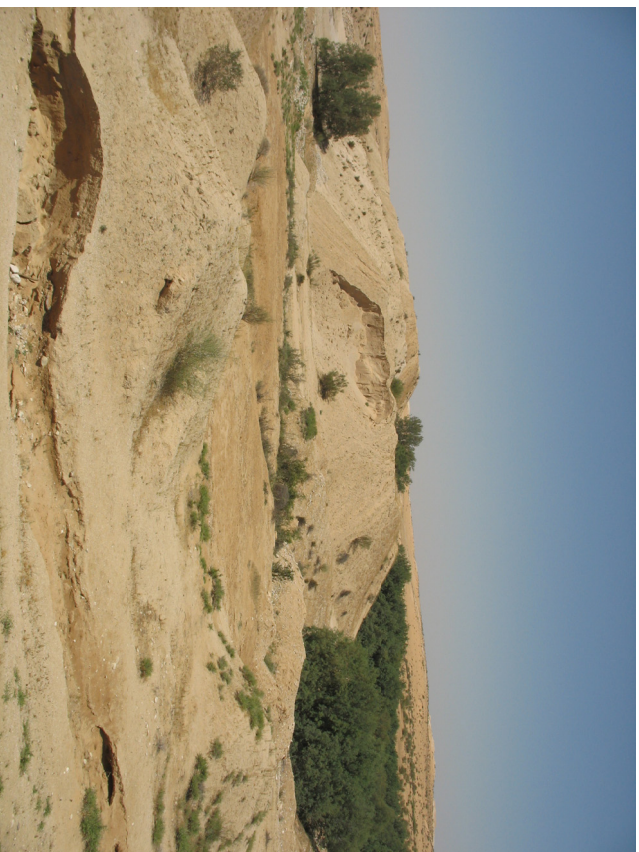
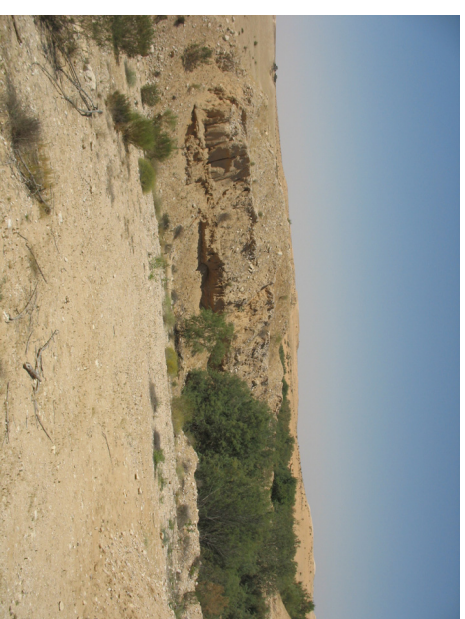
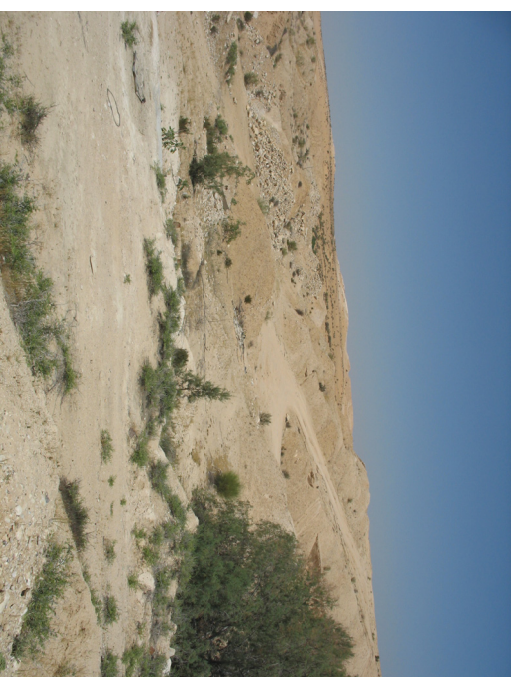
מהפורה: תלוצה (2109); נ.צ. 166840/557030

מהפורה בשטח של כ- 30 דונם, בתחומי הגן הלאומי "החלות הלוצה", במפגש נחל רכביים - נחל אטריים.
גובה קיר ההפירה הוא עד כ- 5 מ'. המסלע שנוכרה הוא חומר ואדי.

מבט לצפון-מזרח ולדרום-מערב. צולם ב- 22/5/2006.

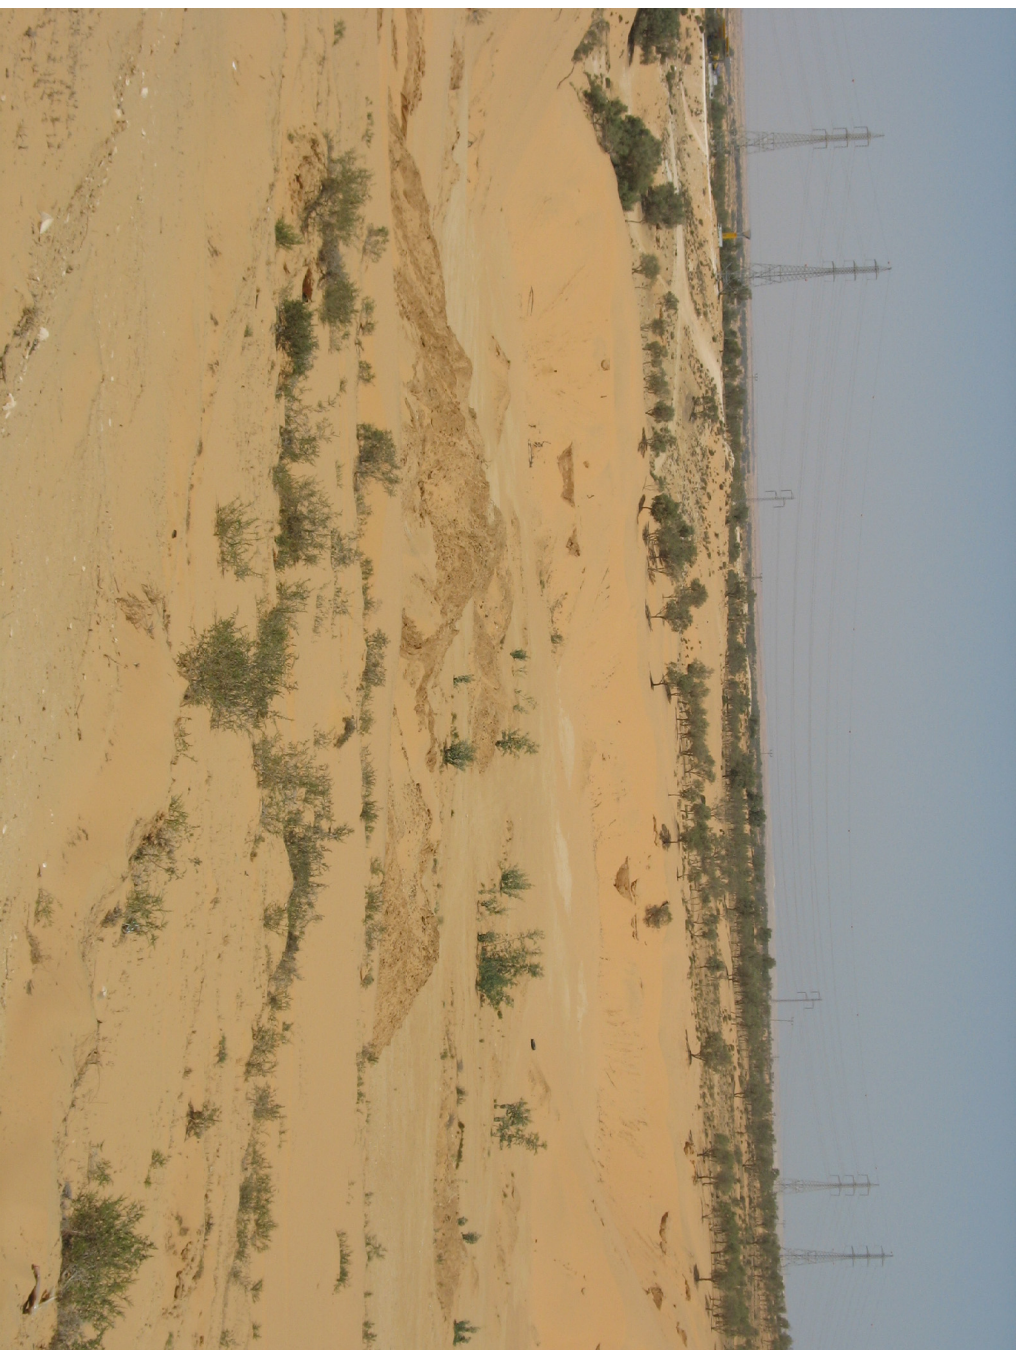
מחפורת: נחל סכר (2055); נ.צ. 183600/557000

מחפורת בשטח של כ- 80 דונם, כ- 300 מ' ממזרח לכביש באר-שבע – צומת הנגב.
גובה קיר החפירה הוא עד כ- 4 מ'. המסלע שנוכרה הוא חול.
מבט לצפון-מזרח ולצפון-מערב. צולם ב- 26/6/2006.

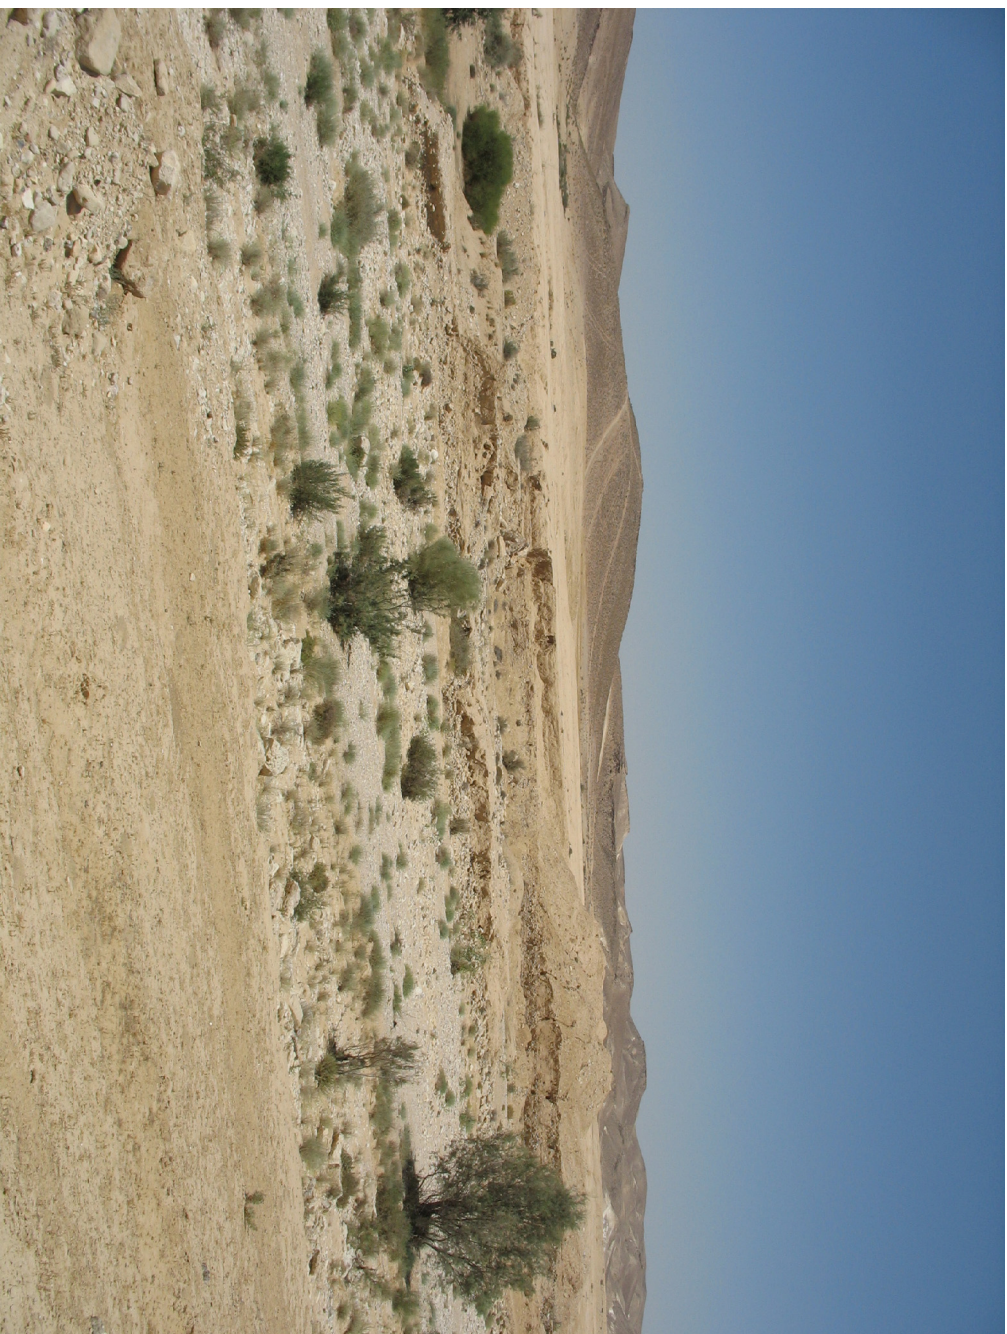
מחפורה: נחל סכר 2 (2131); נ.צ. 182930/556800

אומדן עתודות: מפת רביבים. גרסאות מותכת ומעבדים משילבים באחר. בור כריה יחסית קטן יותר מצוי סמוך ממערב לאתר.

מחפורה בשטח של כ- 2 דונם, כ- 3 ק"מ מזרזום-מזרח לאזור התעשייה רמת-חובב.
גובה קיר החפירה הוא עד כ- 5 מ'. המסלע שנוכרה הוא חול.
מבט לצפון-מזרח ולצפון-מערב. צולם ב- 24/7/2006.

המלצות לסדר עדיפות בשיקום (1-10): 8

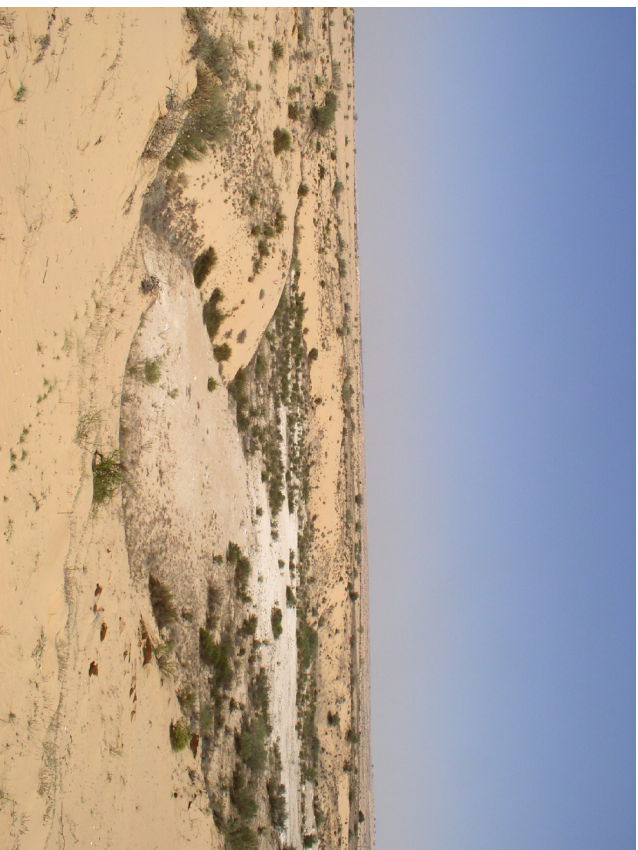
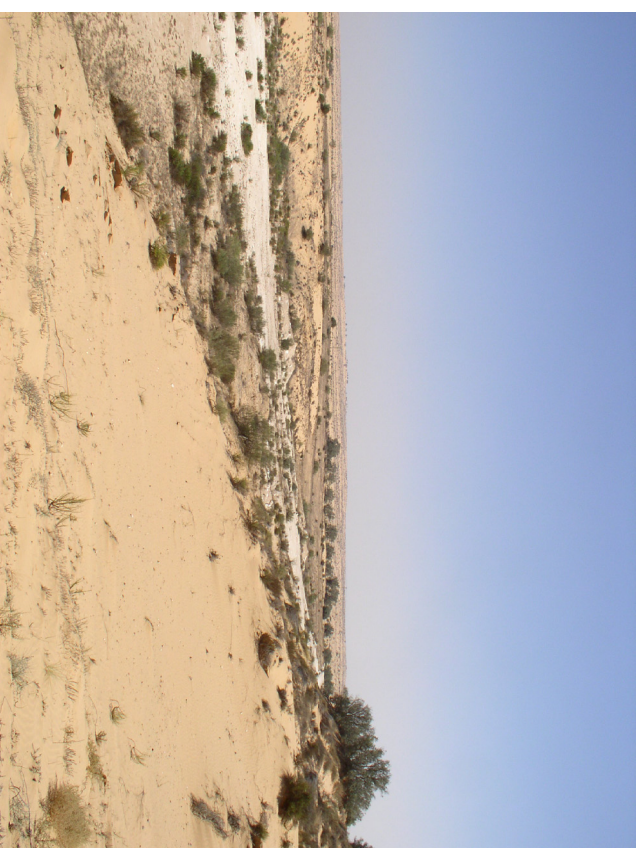
מתפוררת: חוות עוף החול (2134): נ.צ. 169840/554350

הערה: מפת רחובות בניג. אתר וסביבתו מצויות עתידות גדולות של חול דיננית. בבסיס המחפרות נחשף קירטון מתכופת האיזוקן. חכרית באתר בוצעה באופן בלתי חוקי.

מתפוררת בשטח של כ- 20 דונם, כ- 3 ק"מ מזרזום-מזרחה להלוצה.

גובה קיר התפירה הוא עד כ- 10 מ'. המסלע שנוכרה הוא חול.

מבט לצפון-מערב. צולם ב- 25/7/2006.

יעוד מוצע לשיקום: המבורה המפעלה: המלצה לסדר עדיפות בשיקום (1-10): 5

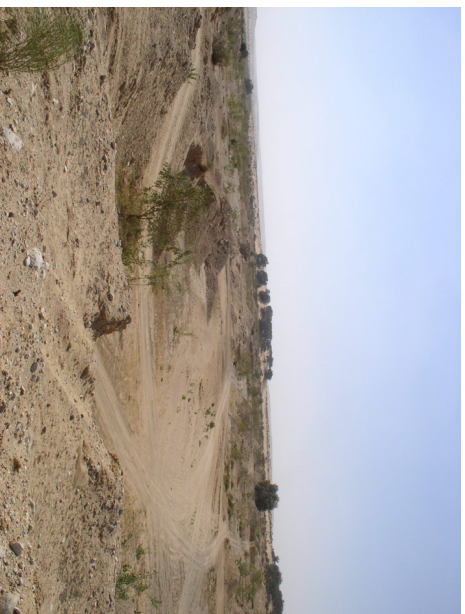
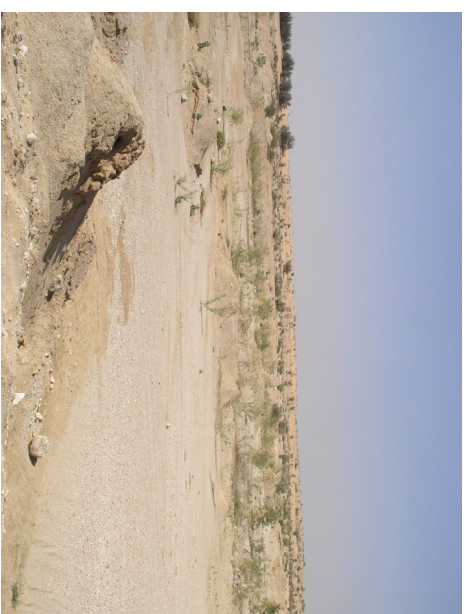
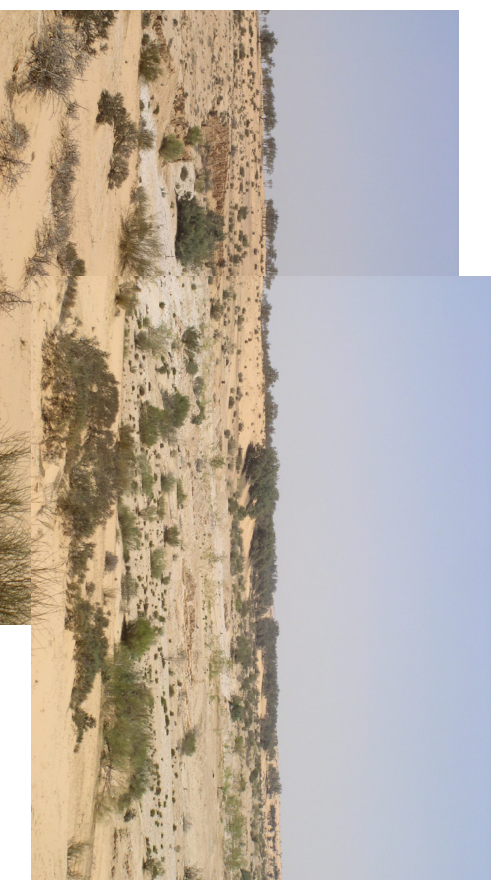
מחפורת: נחל רביבים תחתון (2133): נ.צ. 168800/553900

מחפורת בשטח של כ- 250 דונם, בהלקו התחתון של נחל רביבים, כ- 1 ק"מ לפני מפגשו עם נחל הבשור.

גובה קיר החפירה הוא עד כ- 3 מ'. המסלע שנכרה הוא חומר ואדי.

מבט לצפון-מזרח ולצפון-מערב. צולם ב- 24/7/2006.

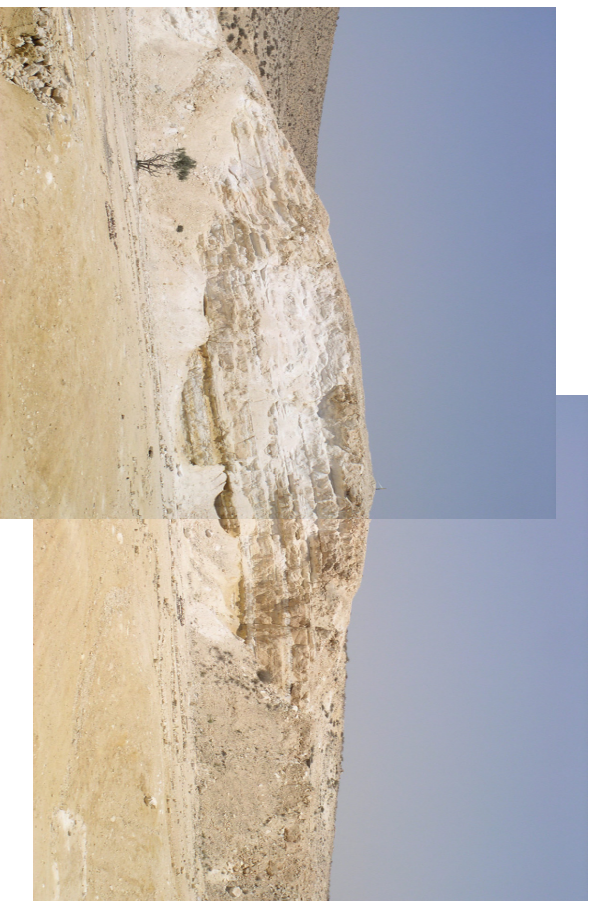
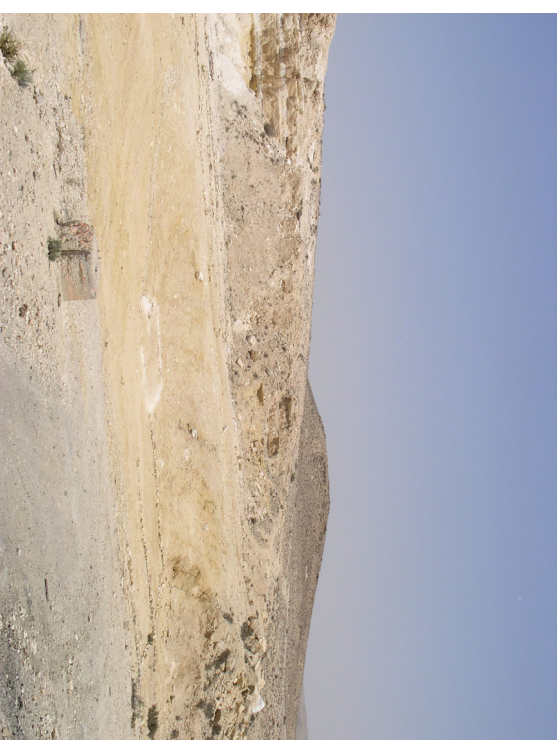
מתצבה: הר צבוע (2136); נ.צ. 187030/550230

מתצבה בשטח של כ- 2 דונם, כ- 4 ק"מ מזרזום-מזרחה לצומת הנגב.

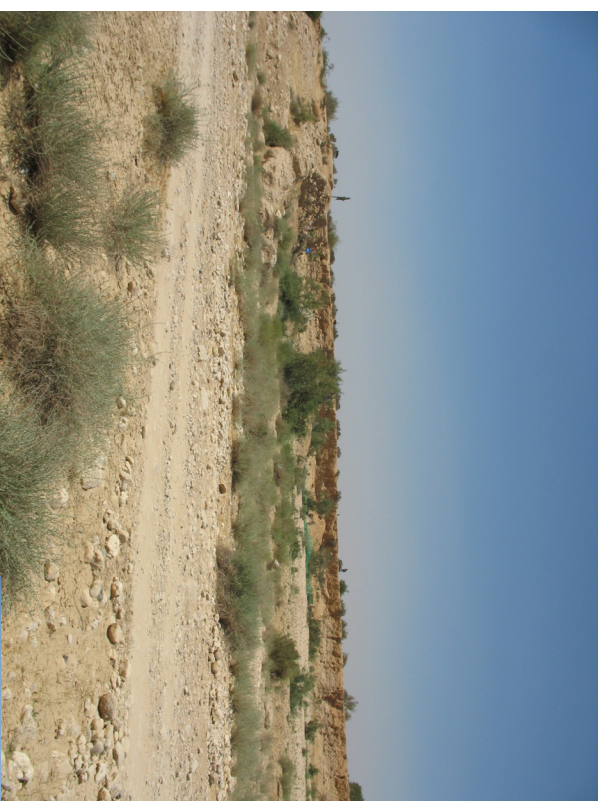
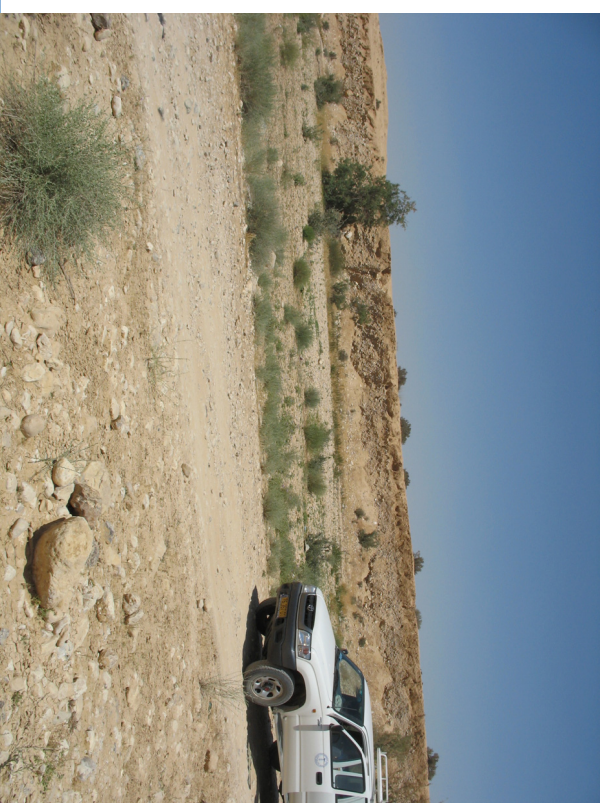
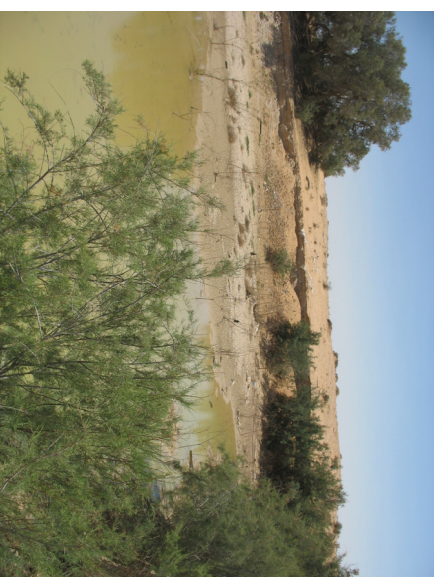
מחפורת: נחל רביבים 2 (2113); נ.צ. 173300/548700

אמצעי בטיחות בשטח המתענה, סיבת מפולת: אין גדר בטיחות; יש סיכנת מפולת

מחפורת בשטח של כ- 100 דונם, כ- 1.5 ק"מ מדרום לקיבוץ רביבים.

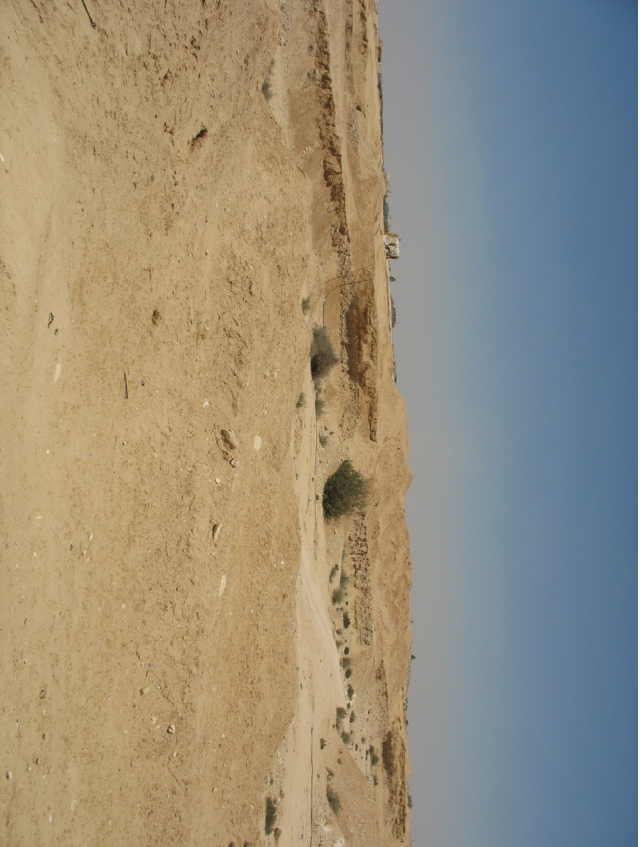
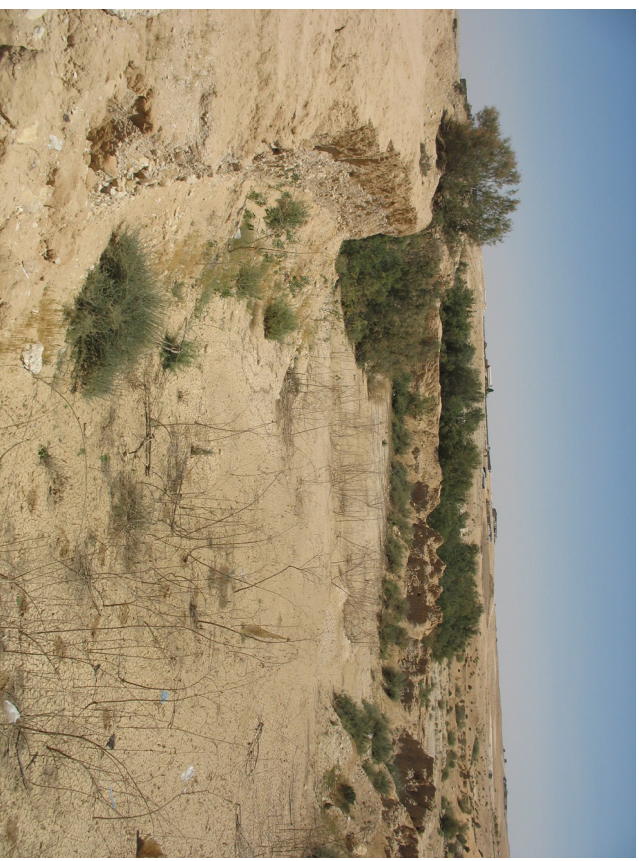
מחפורות: נחל רביבים 1 (2112); נ.צ. 174200/548400

אמצעי בטיחות בשטח המחצבה, סיבת מפרלות: אין גדר בטיחות; יש סיכנת מפרלות

מחפורות בשטח של כ- 200 דונם, כ- 2 ק"מ מזרזום-מזרח לקיבוץ רביבים.

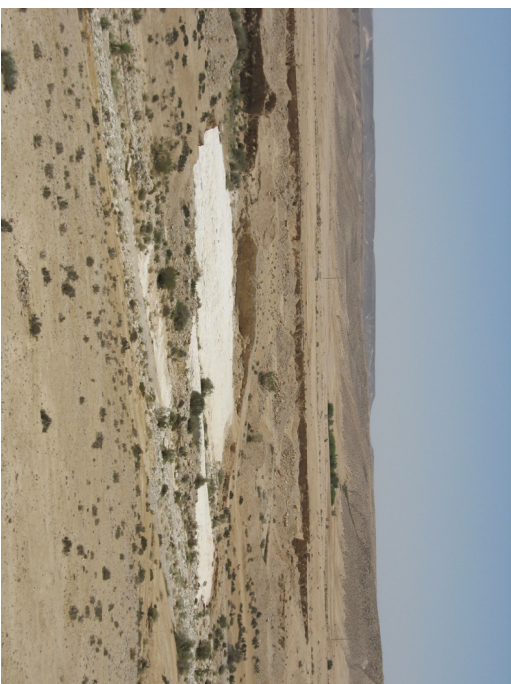
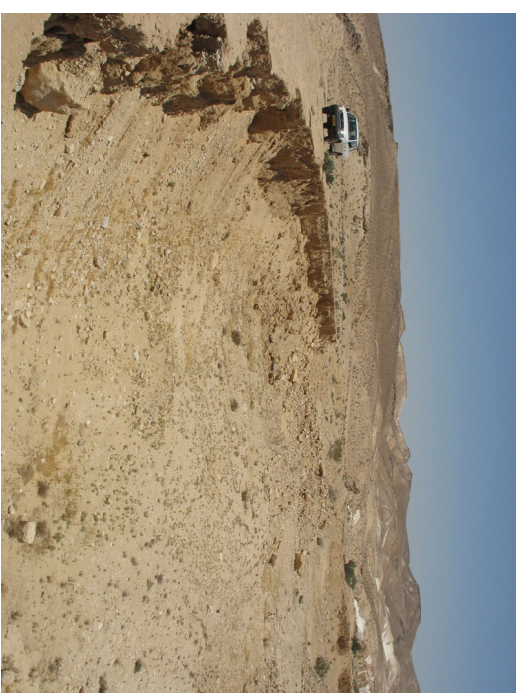
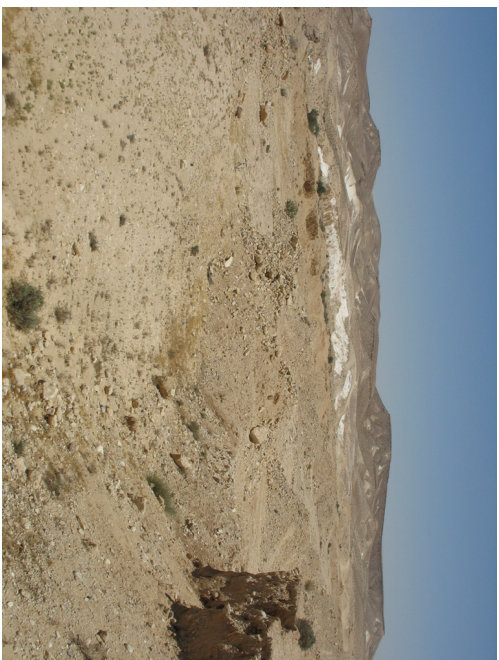
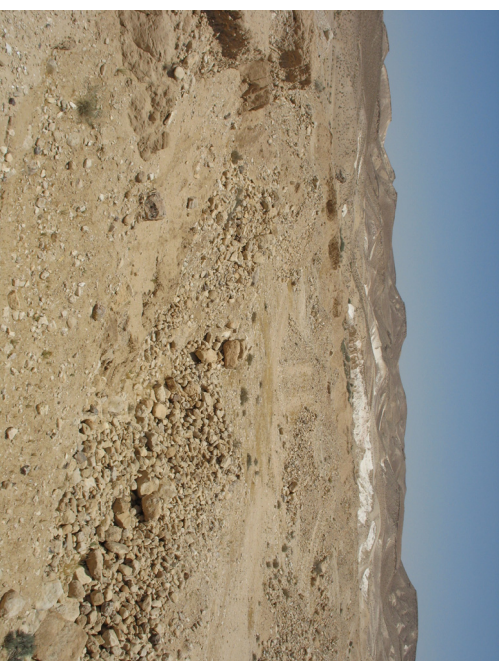
מחפורת: נהל רכיבים מזרח 1 (2123); נ.צ. 184280/548360

מחפורת בשטח של כ- 80 דונם, כ- 5 ק"מ מצפון-מזרח למשאבי-שדה.

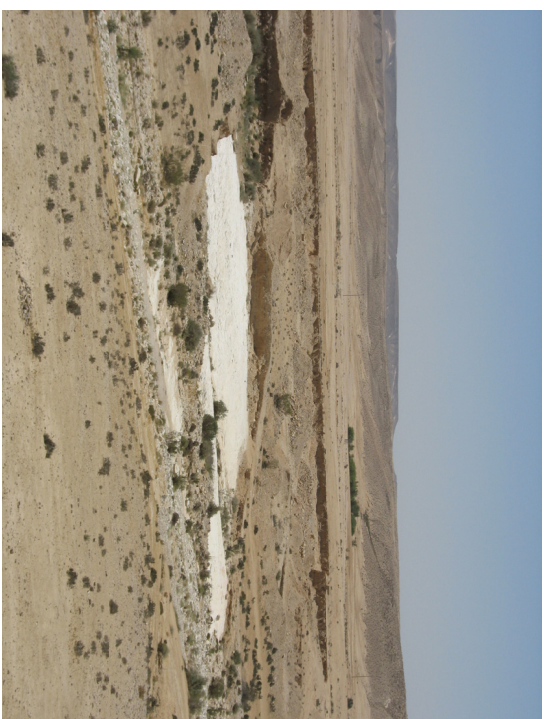
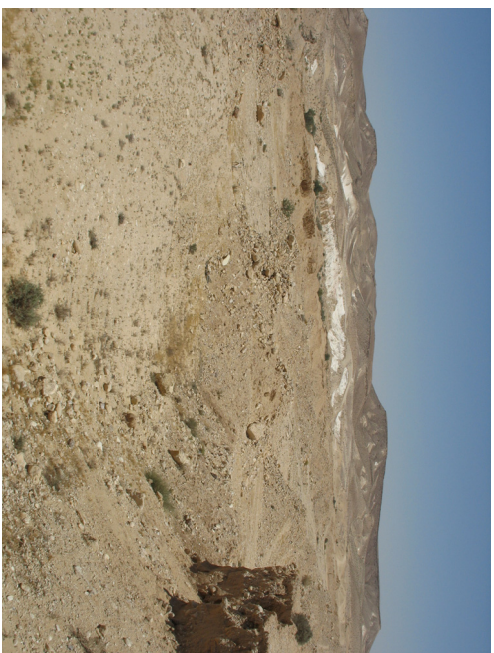
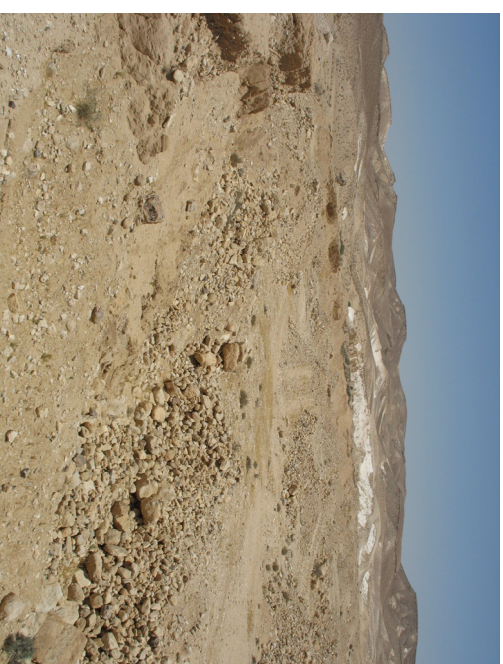
מחפורה: נחל רביבים מזרח 2 (2124); נ.צ. 183250/548250

מחפורה בשטח של כ- 80 דונם, כ- 5 ק"מ מצפון-מזרח למשאבי-שדה.

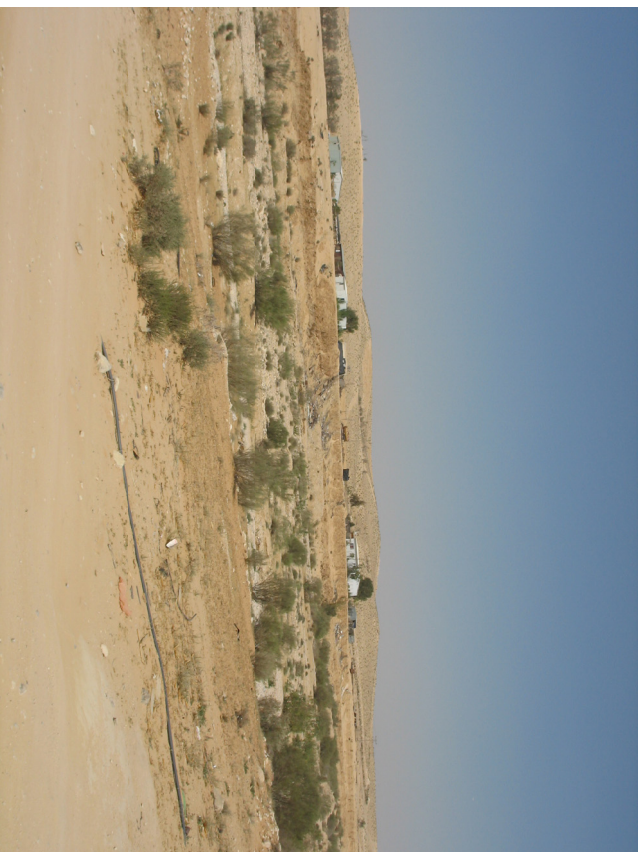
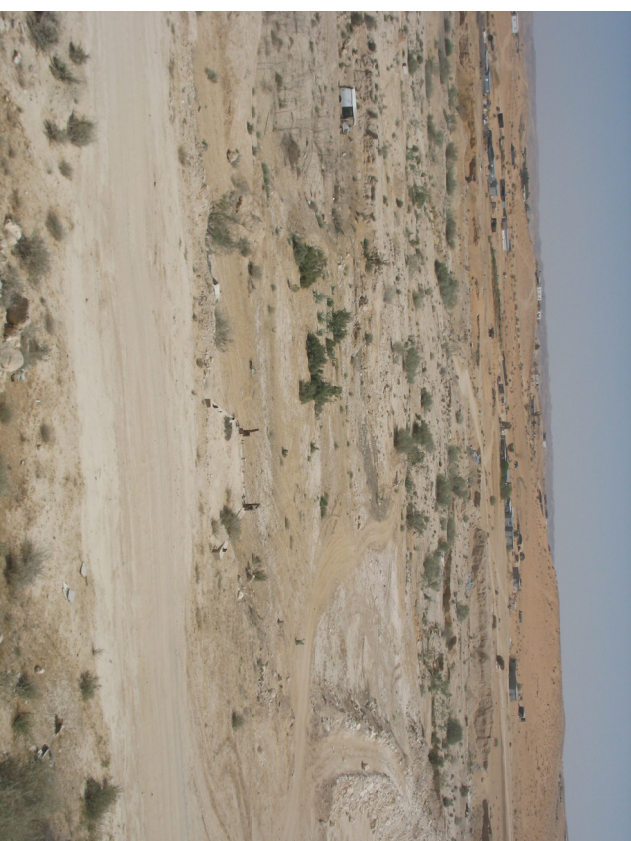
מתפוררת: צומת משאבים (378): נ.צ. 176500/547500

מתפוררת בשטח של כ- 300 דונם, כ- 3 ק"מ ממערב לצומת משאבי-שדה.

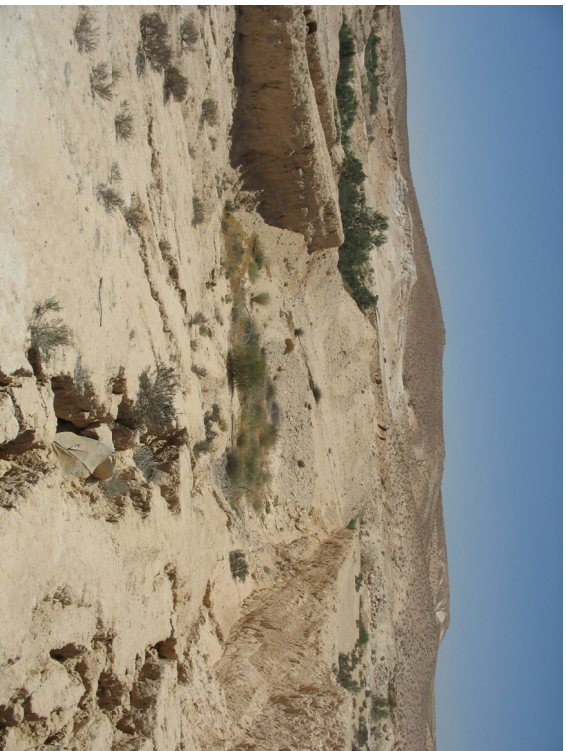
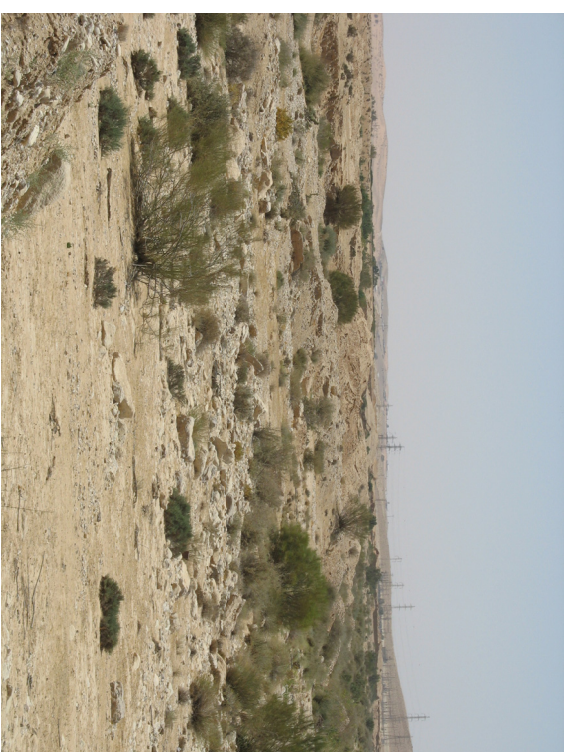
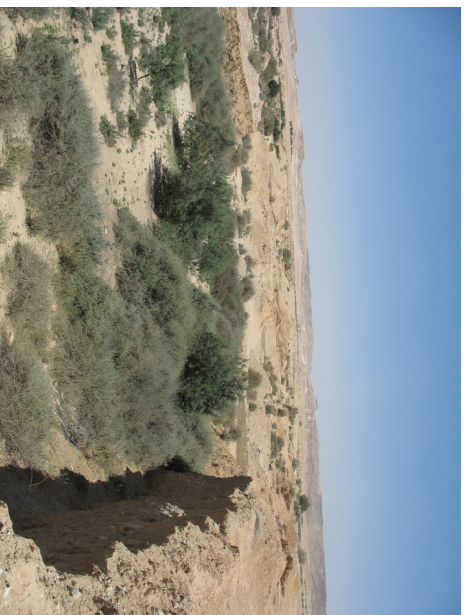
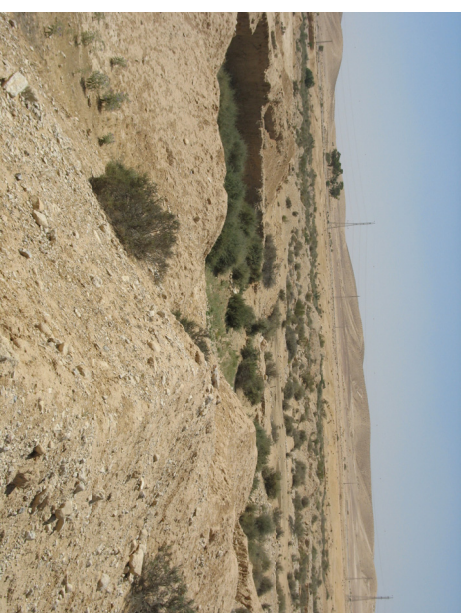
מחפורת: נחל רביבים מזרחה 3 (2125); נ.צ: 182210/547340

אמצעי בטיחות בשטח המחצבה, סיבת מפולות: אין גדר בטיחות; יש סיכנת מפולת

מחפורת בשטח של כ- 600 דונם, כ- 2 ק"מ מצפון-מזרחה למשאבי-שדה.

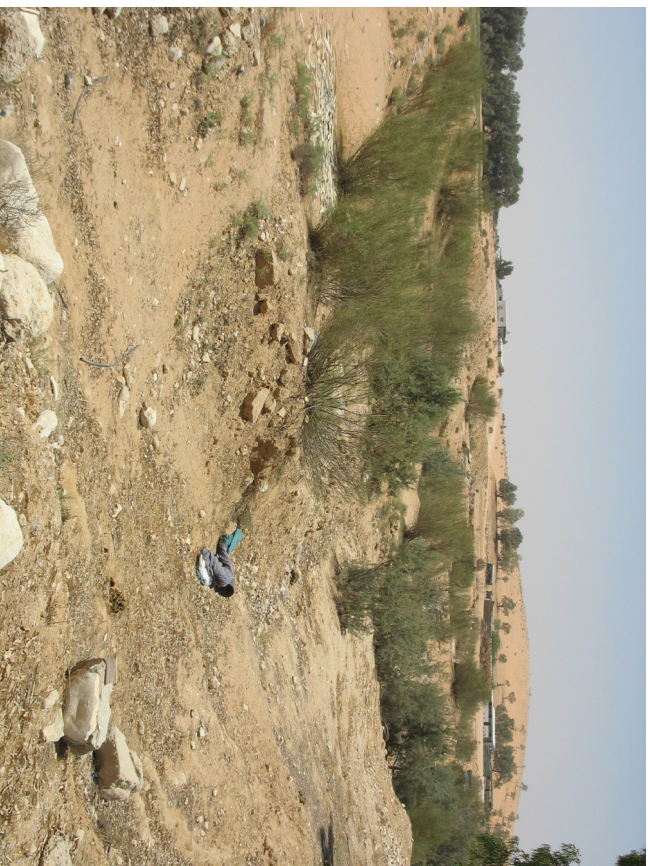
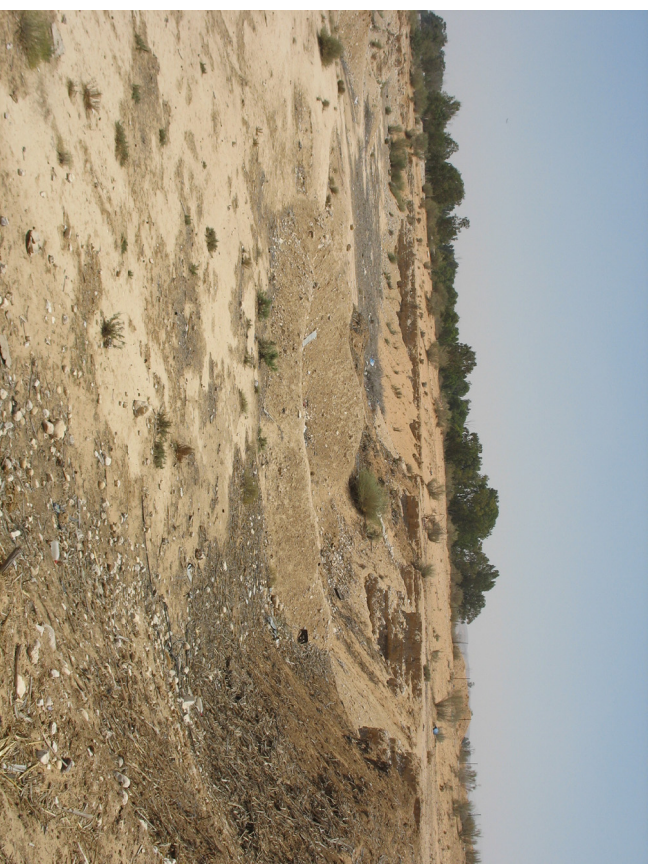
מחפורת: נחל רביבים (569); נ.צ. 176500/547300

מחפורת בשטח של כ- 5 דונם, כ- 2.5 ק"מ ממערב לצומת משאבים.
